# RAPPORT D'INSPECTION PRÉACHAT

PROPRIÉTÉ SISE AU  
543, Marie-Victorin  
Verchères, (Québec) J0L 2R0

Dossier : 20131108A

ADRESSE : 543, Marie-Victorin, Verchères (Québec) J0L 2R0  
TYPE DE LA PROPRIÉTÉ : Ancestrale  
ANNÉE DE CONSTRUCTION : 1890  
ORIENTATION DE LA FAÇADE : Sud

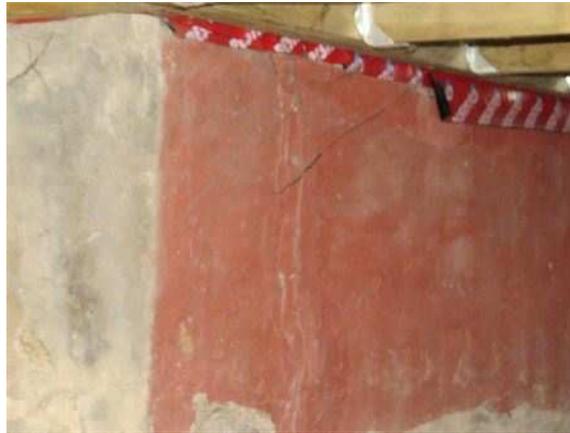
Nous avons noté la présence d'une fine fissure sur le murs de fondation au coin avant droit. Vérifier régulièrement et noter tout agrandissement des fissures. Si une fissure s'agrandit, une expertise par un spécialiste doit être réalisée. Nous recommandons de réparer les fissures apparentes pour éviter que l'eau n'y pénètre et n'aggrave leur état lors des cycles de gel et de dégel. Une fissure non réparée représente un risque d'infiltration d'eau. Vous pouvez colmater la partie au-dessus du sol d'une fissure à l'aide d'un bouche-fissure composé d'uréthane et de sable ayant l'apparence d'un crépi de ciment gris pâle (ou à l'aide d'un scellant à béton, à base de polyuréthane, recouvert de poudre de crépi). Pour la partie dans le sol, nous vous conseillons de consulter un spécialiste (si des infiltrations d'eau sont notées à l'intérieur).

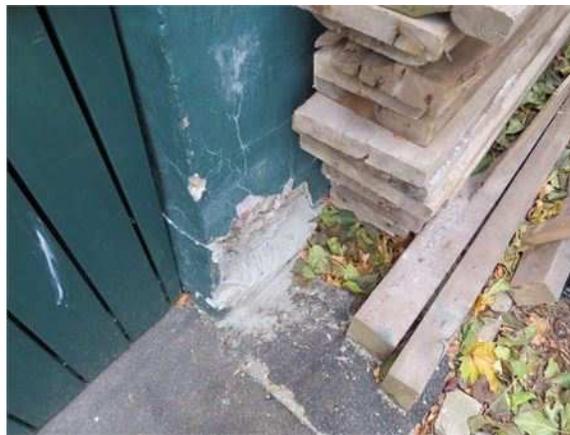
Coin arrière droit

À certains endroits le crépi est endommagé. Nous recommandons de le réparer afin de protéger le béton des fondations. Pour une meilleure adhérence, vous pouvez enduire la fondation de colle à béton avant d'appliquer le crépi. Lors de l'entretien périodique, vous devrez y porter une attention particulière et réparer rapidement s'il y a lieu, afin d'éviter que l'eau ne s'infilte et endommage davantage le crépi lors des cycles de gel et de dégel.

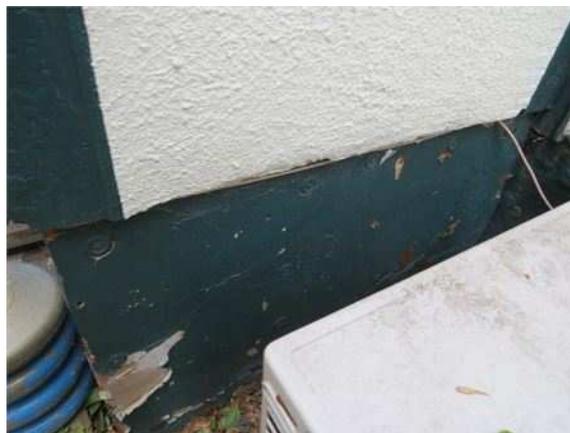
Nous avons noté un panneau isolant exposé près du climatiseur. Ce type de matériel n'est pas conçu pour être exposé aux intempéries. Recommande de le recouvrir de crépi ou d'un panneau de ciment.

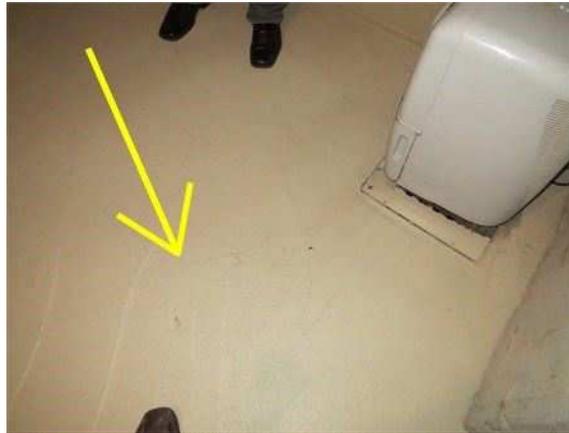
Fissures sur la dalle de béton du sous-sol. Ces fissures peuvent provenir du fait qu'il n'y a pas eu de joints de contrôle au moment de la mise en place du béton. Ces fissures peuvent aussi être des fissures de retrait qui sont apparues lors du séchage du béton ou peuvent avoir été occasionnées par un léger tassement du sol en dessous de la dalle.

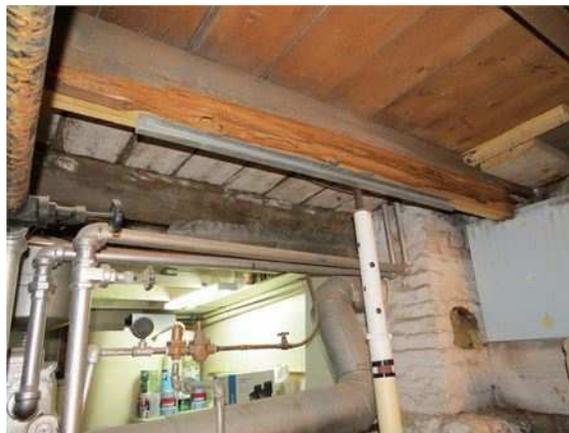
Nous avons noté que certains planchers ne sont pas au niveau. Cette condition est courante dans des bâtiments plus âgés et sont le reflet de leur âge et des techniques de construction de leur époque. Le problème peut être corrigé en soufflant les planchers mais il faut, auparavant, s'assurer que les planchers soient stabilisés et que la structure ait été examinée par un ingénieur. Ne pas solliciter les parties centrales de la maison avec des meubles lourds (ex. : lit d'eau, piano, etc.). Placer les charges le long des murs. Renforcer le plancher au besoin.

Certaines composantes étaient endommagées par la pourriture. Elles ont été consolidées par le vendeur.

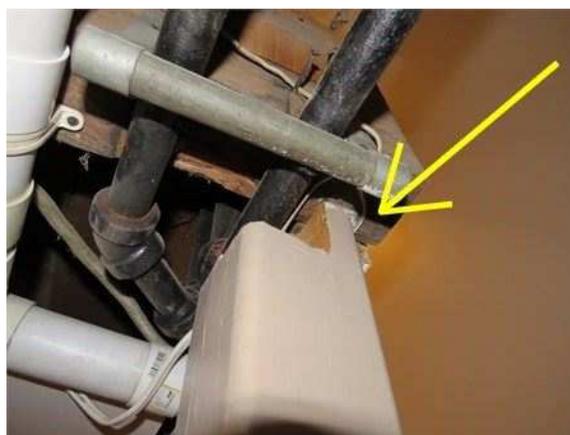
Nous avons constaté qu'un poteau de soutien est en mauvais état. Cela affaiblit l'ensemble structural et peut créer des dommages. Faire vérifier et corriger la situation par un spécialiste en charpente.

Manque d'appui poteau au bas de l'escalier

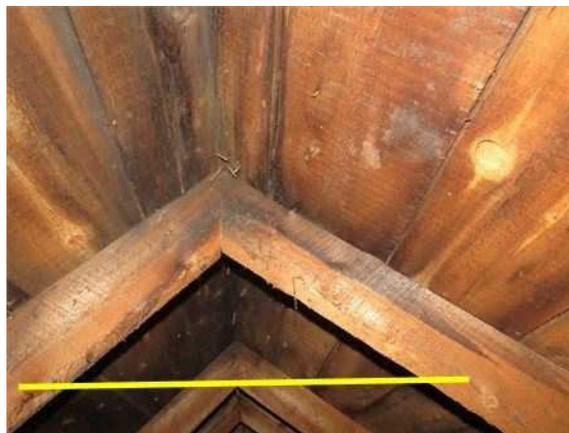
Nous avons observé des cernes sur la structure de toit mais aucun pourrissement n'a été détecté ni d'infiltrations d'eau. Cette situation semble être causée par un manque de ventilation et/ou d'isolation avant la réfection du toit.

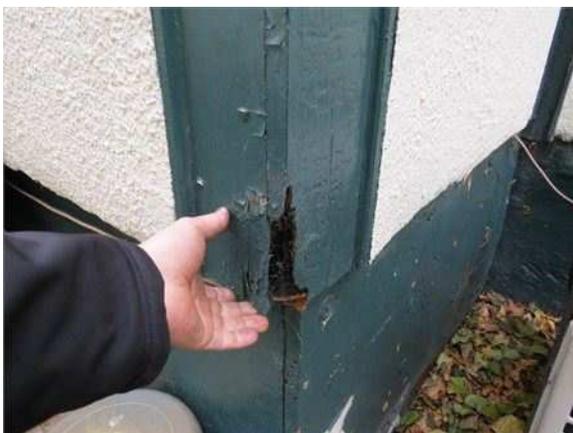
Côté gauche

Nous avons noté que certaines planches de la finition de bois sont pourries par endroits. Avant de repeindre, tenter de reclouer (ou visser) les parties de revêtement qui sont soulevées et remplacer celles qui seraient trop endommagées afin de prévenir les infiltrations d'eau derrière le revêtement.

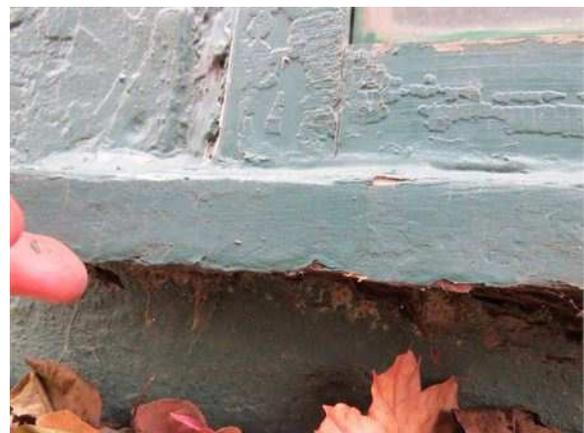
Cadrage de fenêtre pourrie de la salle d'eau au sous-sol

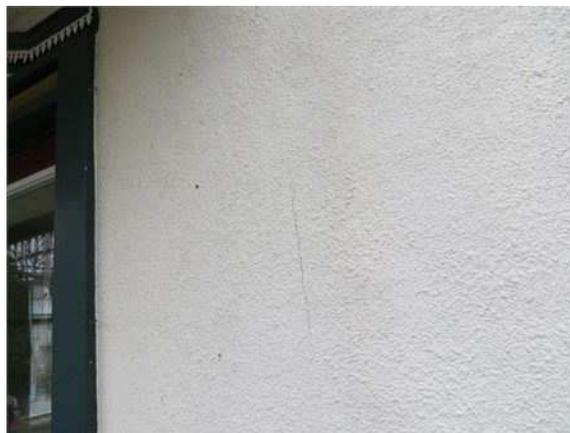
Façade

Nous avons observé la présence de fissures sur le revêtement. Un crépi à base de ciment est susceptible de se fissurer puisqu'il ne peut suivre les mouvements de contraction et de dilatation des murs provoqués par les variations de température. Ces fissures, usuelles sur ce type de revêtement, devraient être réparées afin d'empêcher l'eau de pénétrer et de les aggraver lors des cycles de gel et de dégel. Consulter un spécialiste en enduit extérieur afin d'effectuer les travaux d'entretien. Vous pouvez appliquer une peinture hydrofuge sur le revêtement à la suite des réparations pour uniformiser la couleur. Cependant, vous devez vous assurer que cette dernière soit perméable à la vapeur d'eau.

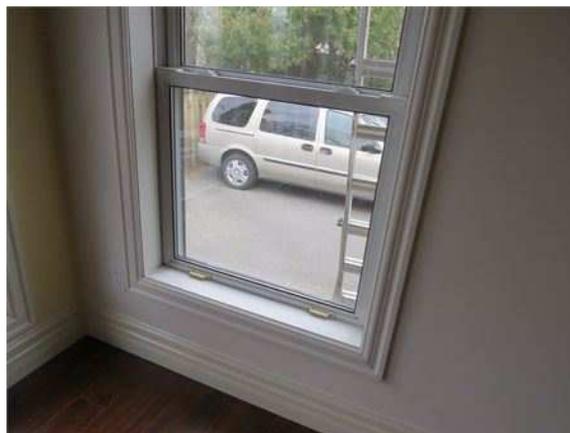
Nous avons noté une fenêtre ouvrante sans mécanisme de sécurité à l'annexe. Les fenêtres ouvrantes doivent être protégées par un garde-corps ou un mécanisme afin de réduire leurs ouvertures à au plus 4po. si elles sont situées à moins de 18po. du plancher intérieur et qu'il y a un risque de chute du côté extérieur. Cette situation représente un danger au niveau des risques de chute ou peut devenir une issue non-désiré (enfants). À corriger.

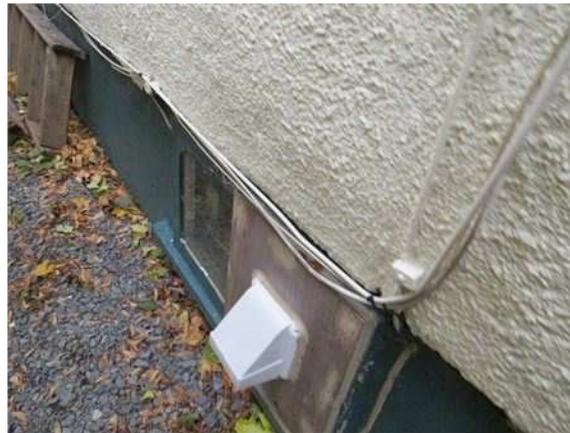
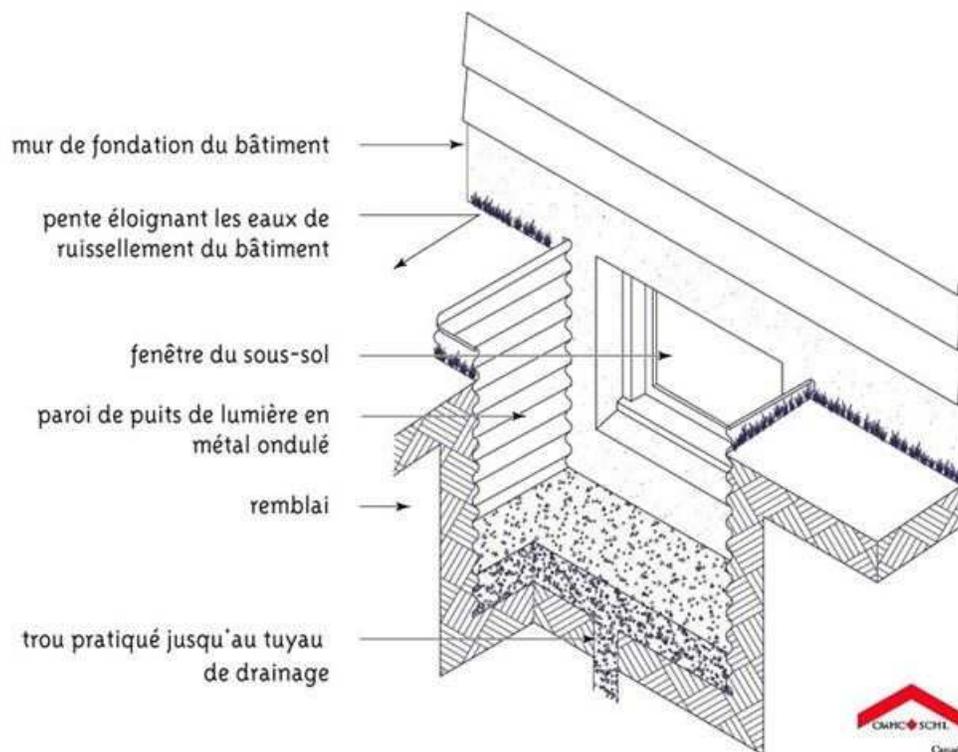
Le dégagement sous certaines fenêtres était inadéquat. Installer des margelles là où requis. S'assurer d'un dégagement minimal de 8 po. sous la tablette de la fenêtre. La nature du sol dans les margelles ne permet pas un écoulement efficace de l'eau. Remplacer le sol, actuellement en place, par un matériau granulaire suffisamment drainant sur une épaisseur d'environ 16 à 24 po.. S'assurer également que la margelle est étanche et que le sol autour de celle-ci permet l'eau des fondations.

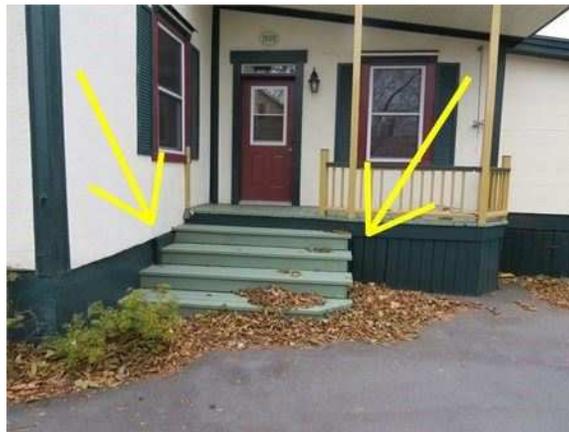
Sur les escaliers ayant plus de 3 contremarches, il est nécessaire de prévoir une main-courante sur un des côtés de l'escalier. Lorsque l'escalier est plus large que 43 po., il est nécessaire de prévoir une main-courante de chaque côté.

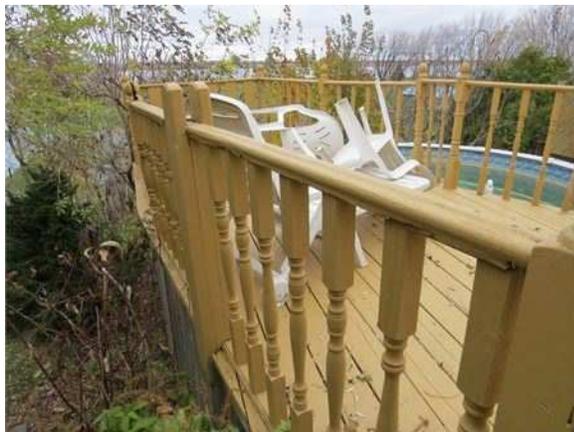
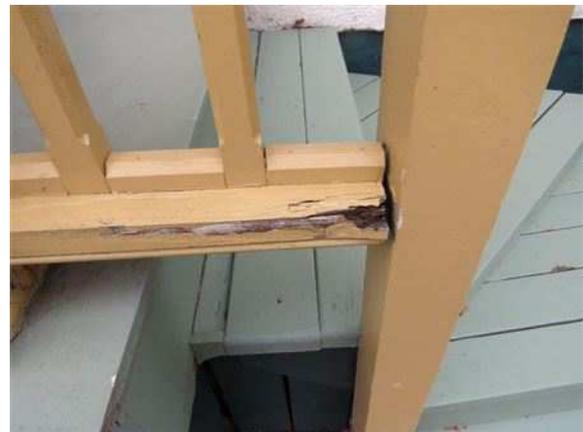
Plusieurs pièces composant les gardes-corps sont détériorées (pourriture) et doivent être remplacées. Le deck de piscine doit être reconstruit. La détérioration est telle qu'une rénovation majeure de ces éléments est à prévoir à court terme.

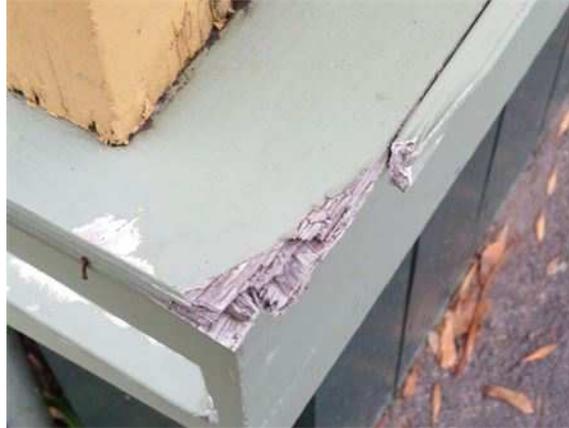
Coin avant droit

Certaines pièces de la galerie avant sont détériorées (pourriture) et doivent être réparées. Appliquer régulièrement une protection (peinture, teinture hydrofuge) sur les surfaces apparentes. Il est également recommandé de sceller les interstices aux jonctions supérieures des éléments afin d'empêcher l'eau de s'infiltrer.

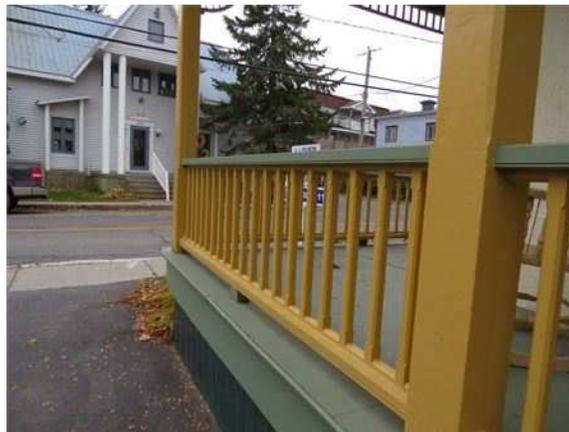
Nous avons constaté la déficience des balustrades aux balcons. Cela présente un risque de chute. Installer une balustrade conforme aux règlements municipaux. Pour les endroits susceptible de chute entre 2 et 6 pieds, il est recommandé d'installer un garde-corps de 36 pouces minimum de hauteur avec des espaces de 4 pouces maximum entre les barreaux.

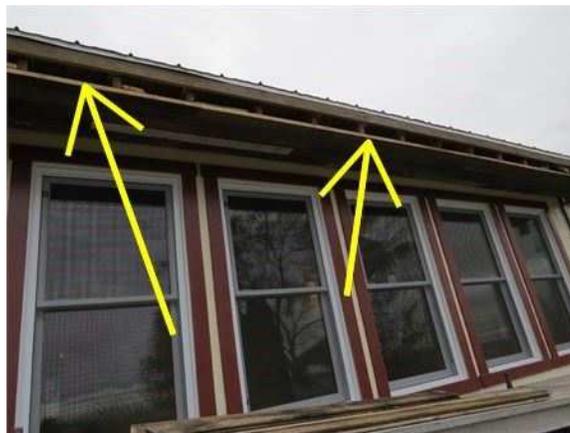
Nous avons constaté une mauvaise installation de la finition extérieure de l'annexe arrière. Corriger la situation en réparant ces zones afin de limiter les infiltrations d'eau et les intrusions d'insectes ou d'animaux. Le vendeur est à terminer les travaux.

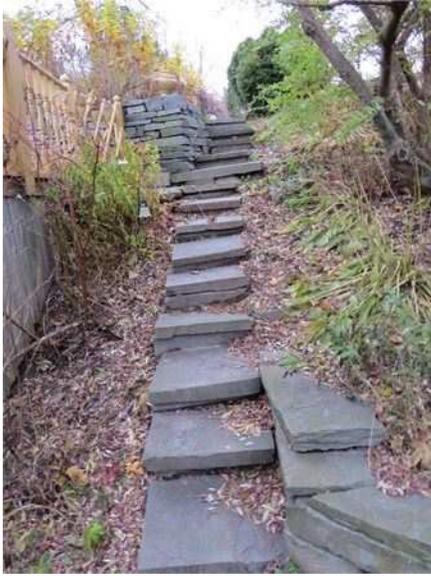
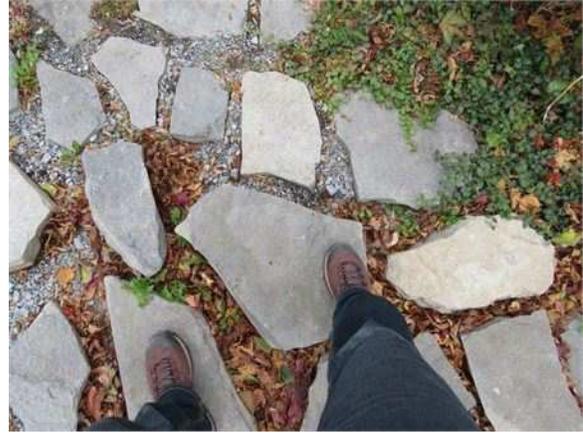
Lors de notre visite, nous avons noté qu'une partie de l'aménagement des allées piétonnières pourrait représenter un risque pour la sécurité des personnes (hauteur des marches inégale, absence de main courante, élément de terrassement instable, etc.).

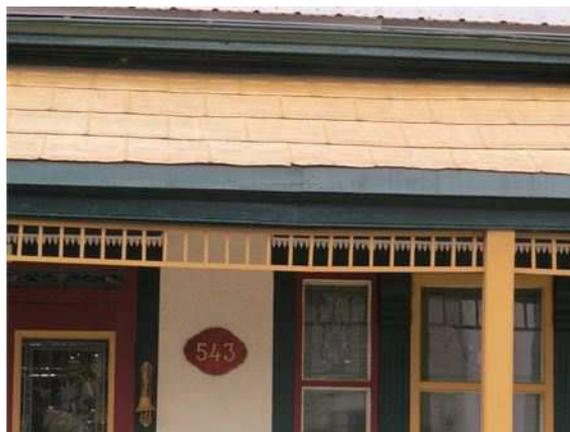
La toiture est en condition satisfaisante en raison de l'âge. Nous recommandons un grattage et un nettoyage de la surface. Par la suite, préparer la surface (sablage et ponçage) et repeindre. Ce travail d'entretien doit être réalisé à tous les 5 ans. Demander une vérification minutieuse de l'état du revêtement à un artisan ferblantier couvreur, familier avec ce type de revêtement. Certaines parties peuvent nécessiter des travaux de réparation par rapiéçage ou des réfections partielles. Aux endroits où des soulèvements sont notés, il est possible de poser des fixations à l'aide de vis à collets de néoprène.

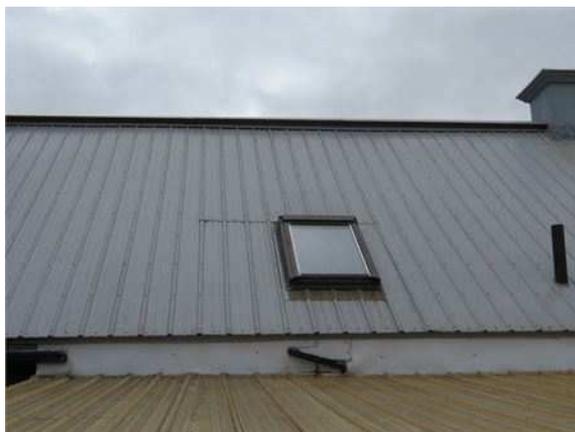
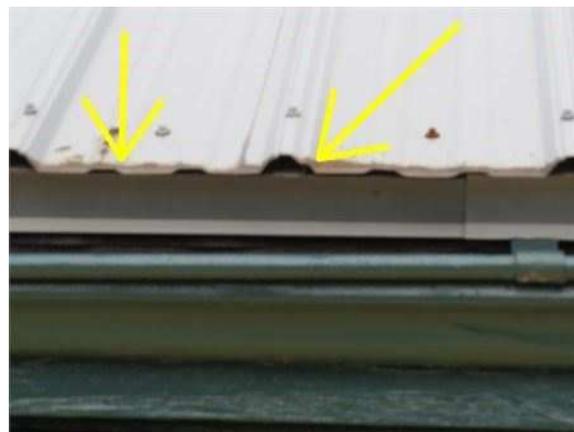
La toiture principale est en condition satisfaisante. Les solins pour les revêtements de tôle (au faîte, au débord de toit et au haut des murs) nécessitent un boudin de néoprène, conçu spécialement à cet effet.

L'absence de ce scellement peut permettre l'infiltration de neige ou de pluie poussée par le vent.

Début de corrosion

Remplacer les vis manquantes ou endommagées. Vérifier et corriger au besoin le scellement au pourtour des éléments traversant la toiture. Vérifier, remplacer et réinstaller le matériau de fermeture en mousse sur le bas du revêtement afin d'assurer l'étanchéité parfaite et empêcher l'introduction de vermine dans les cannelures

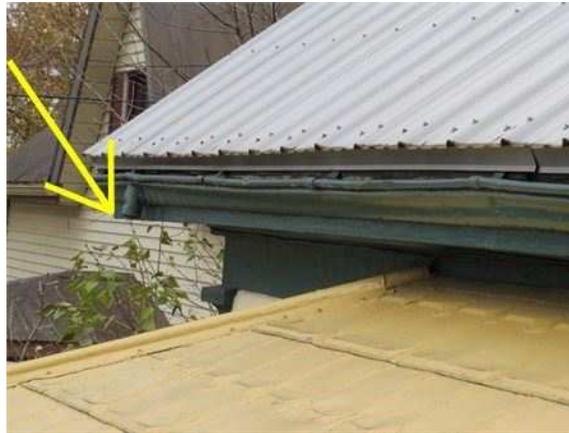
Nous avons noté l'absence de gouttières et de descentes de gouttières sur le côté droit et à l'arrière. Cela sollicite habituellement le drainage des fondations et peut favoriser des infiltrations d'eau et des excès d'humidité au sous-sol. Installer les gouttières et les descentes de gouttière manquantes et s'il y a lieu, nettoyer les gouttières existantes. S'assurer que les déversoirs des descentes éloignent l'eau à 4 pieds de la maison, et ce, en installant des rallonges ou des dalles de déflexion au besoin. Laisser environ 7 à 8 pouces de dégagement pour éviter des bris causés par le gel en hiver. Les gouttières devraient être inspectées régulièrement pour prévenir les fuites (utiliser un boyau d'arrosage) et nettoyées au moins une fois par année, de préférence à l'automne. Si de nombreux arbres ceinturent la propriété, il peut être nécessaire de les nettoyer plus fréquemment.

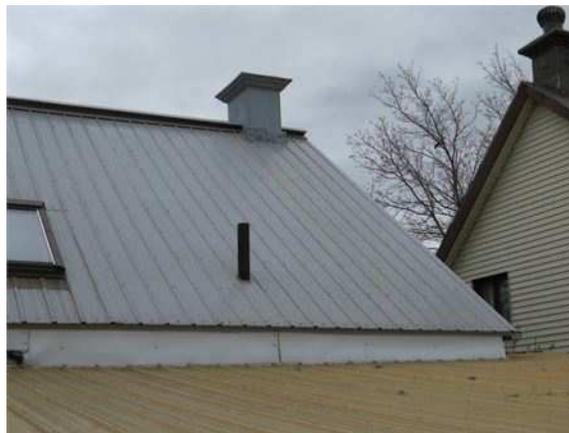
Nous avons noté une déficience de l'installation du solinage des sorties au toit (évent, mât électrique, etc.). Cette situation peut représenter un risque d'infiltration d'eau et de détérioration des composantes internes. Vérifier régulièrement le scellement (ciment plastique) à cet endroit. Lors de la prochaine réfection de la toiture, poser des solins de façon approprié sur toutes les sorties au toit.

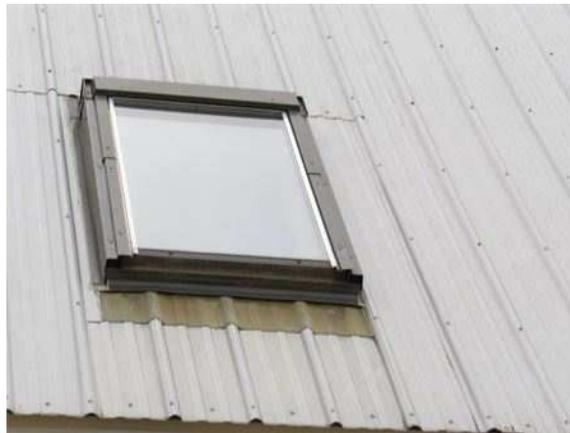
Nous avons noté la présence de fenêtres de type puit de lumière. Ce type de fenêtre est très difficile à étancher et nécessite une surveillance constante des joints de scellement. Cette fenêtre, de par sa position, est également sensible à la condensation qui peut détériorer les composantes voisines (placoplâtre).

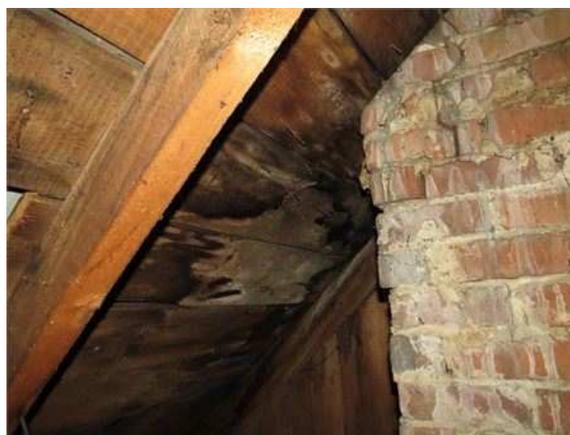
Nous avons noté des traces d'infiltration d'eau dans l'entretoit près de la cheminée. Lors de notre visite, les zones affectées étaient sèches. L'inspecteur ne peut déterminer à quel moment cette toiture aurait fuit dans le passé, pas plus que la cause exacte des fuites. Inspecter régulièrement le vide sous le toit. Si les infiltrations deviennent actives, déterminer avec exactitude leur origine et apporter les correctifs appropriés, afin d'éviter la détérioration des composantes internes.

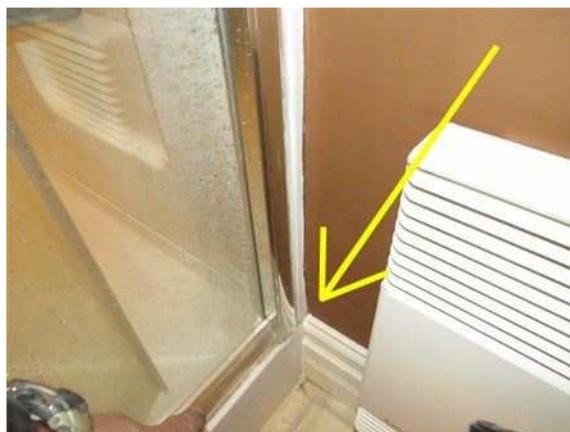
L'étanchéité de la douche est déficiente. Maintenir en bonne condition le joint autour de la douche afin d'éviter la pénétration d'eau dans le mur adjacent. L'absence d'une étanchéité adéquate pourrait entraîner des dommages sérieux aux composantes internes du mur, occasionner la formation de moisissure et la détérioration des composantes de placoplâtre et de bois.

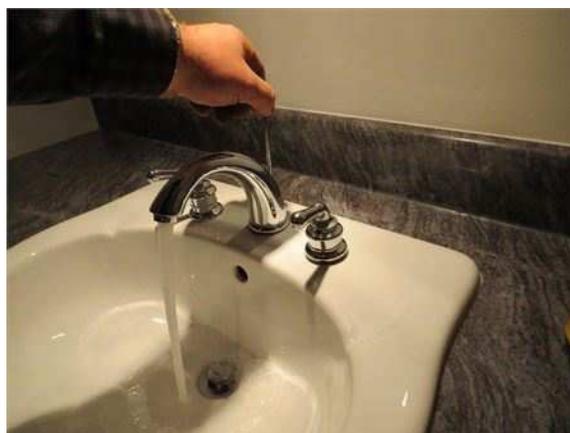
Les appareils sont en bonne condition et fonctionnent normalement. Aucun signe de fuite. Ajustez le mécanisme de fermeture du lavabo au sous-sol.

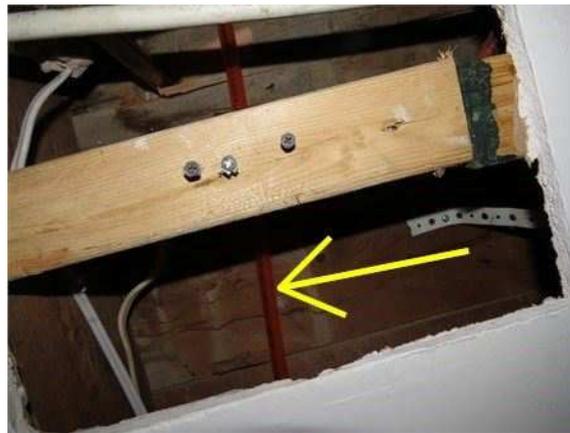
Nous avons noté des conduites d'alimentation orangés. Certaines de ce type de conduites sont problématiques. Les tuyaux ont été vendus de 1995 à 2007, et les éventuelles réclamations ont été déposées par des résidents de l'Alberta, Colombie-Britannique, l'Ontario, le Québec et les Maritimes. KITEC a été vendu sous diverses marques, Kitec, PlumbBetter, IPEX AQUA, WARMRITE, Kitec XPA, AmbioComfort, XPA et KERR. Nous n'avons pas été en mesure d'identifier celles-ci. Il existe un recours collectif les concernant les conduites de type KITEC car elles viennent à fendre et fuir aux joints. Les conduites en cause servent au plancher chauffant de la cuisine et ne contiennent pas de joints selon le vendeur. Elles ne devraient donc pas être problématiques. Consultez un plombier au besoin.

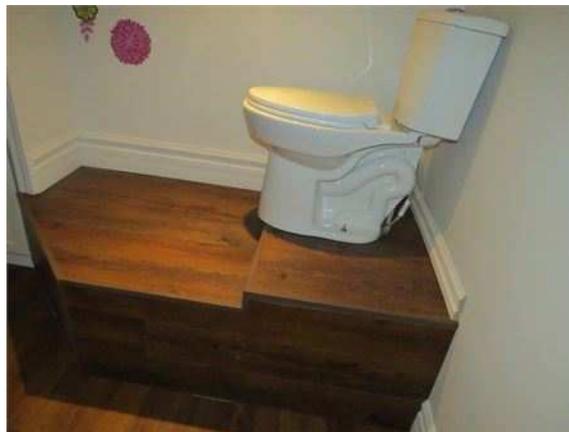
Lors de notre visite, nous avons été informés de l'existence d'un dispositif antirefoulement, permettant de protéger les appareils présents au sous-sol et le drain pluvial contre les refoulements d'égout. Cependant, cette composante est inaccessible (localisée sous la toilette). Elle devrait être accessible, en tout temps, afin de permettre son nettoyage. Nous vous recommandons de dégager l'accès à cette composante et de vérifier son bon fonctionnement.

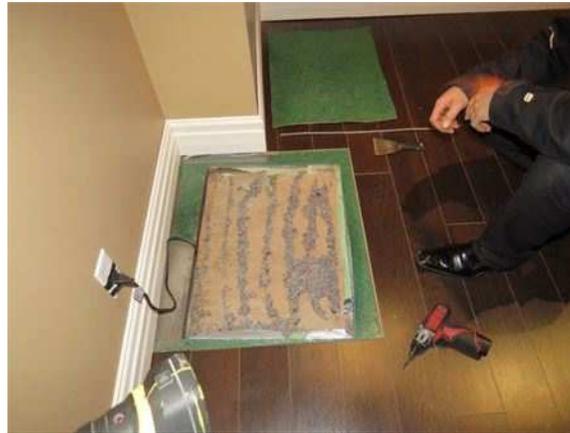
Le puisard à l'arrière n'a pu être vérifié car la trappe était impossible à retirer. À corriger et à vérifier.

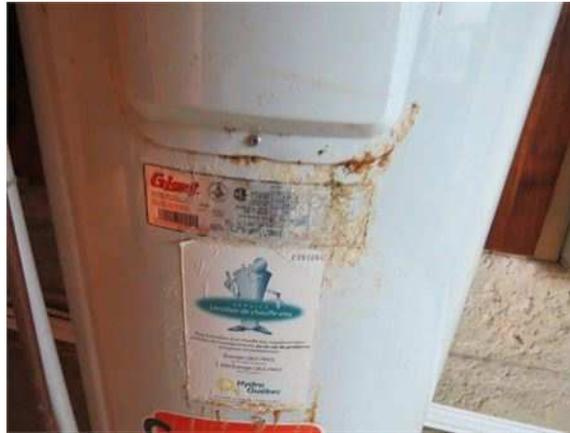
Nous avons noté que le chauffe-eau était passablement âgé (plus de 15 ans) et montrait des signes évidents de vieillissement. Afin d'éviter de sérieux dégâts d'eau, nous vous conseillons de ne pas tarder à le remplacer.

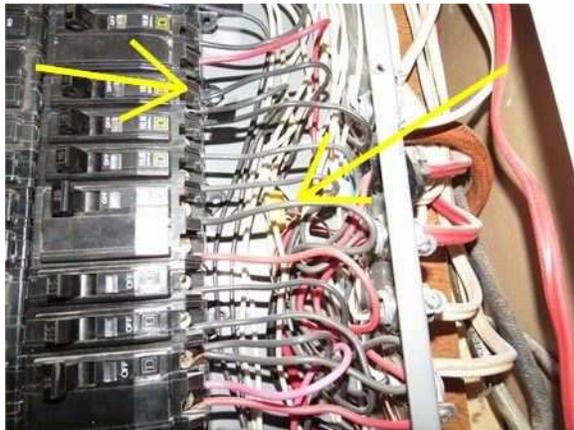
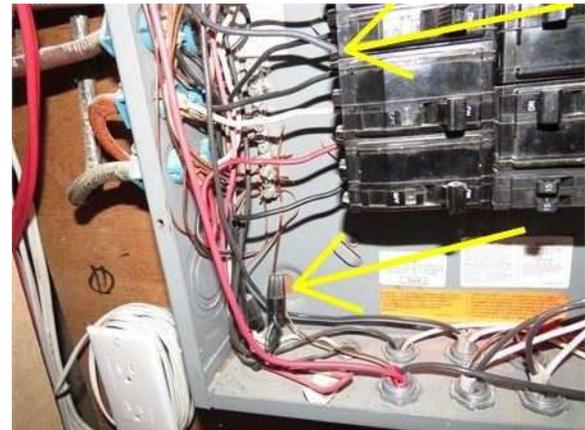
Nous avons noté plusieurs bornes sur lesquelles sont connectées deux fils (circuits). Présence de connecteurs (marettes) servant pour rallonger des câbles dans le panneau électrique, ce qui est irrégulier. Pour des raisons de sécurité, nous vous recommandons de faire vérifier par un maître-électricien l'ensemble de l'installation.

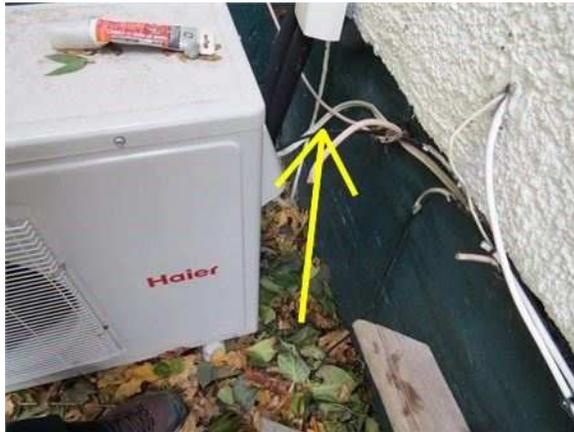
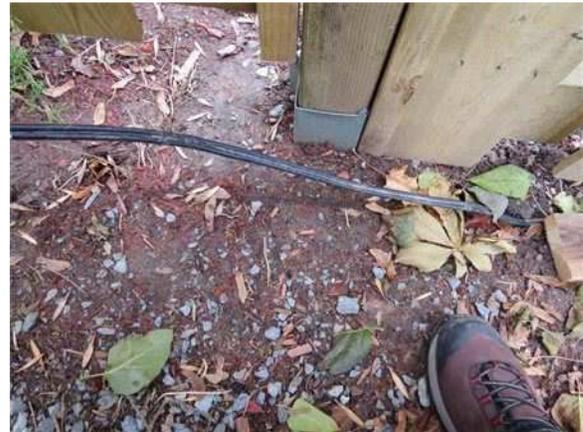
non conforme. Nous recommandons de déplacer vers l'intérieur les fils électriques apparents posés sur les murs extérieurs ou de les gainer adéquatement pour les protéger de l'eau et de l'humidité. Les câblages extérieurs doivent être de type NMW ou NMWU (sous-terrain).

Câblage de type extérieur au coin arrière gauche. Il doit cependant être gainé ou enfoui à 30 po.

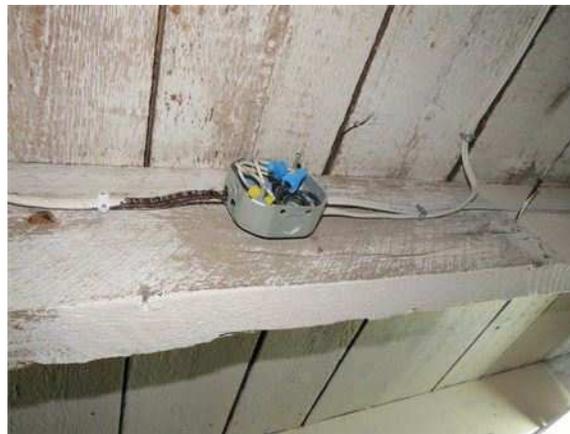
Nous avons noté que certaines connexions électriques étaient apparentes, ce qui peut représenter un risque potentiel pour la sécurité des occupants et/ou du bâtiment. Les connexions électriques doivent être réalisées à l'aide de marettes adéquates respectant le calibre, le nombre de fils, et être localisées dans une boîte hexagonale (selon le cas) fermée. Une connexion électrique ne doit pas être dissimulée dans un mur ou un plafond fini afin de demeurer accessible.

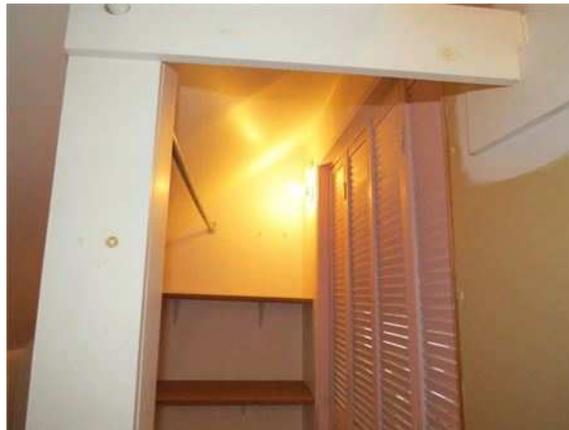
Tous les lumières dans le placards ou à moins de 6pieds 6 pouces du sol doivent être munies de globe protecteur afin de limiter les risques d'incendie.

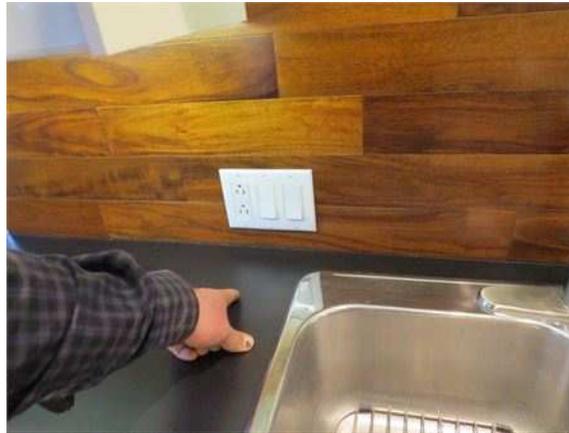
Cuisine

Nous avons noté une prise de courant située à moins de 1 mètre d'un appareil de plomberie. Cette situation représente un risque important pour la sécurité des occupants. Consulter un maître électricien afin d'apporter les correctifs nécessaires (déplacer la prise ou la connecter sur un circuit détecteur de fuite).

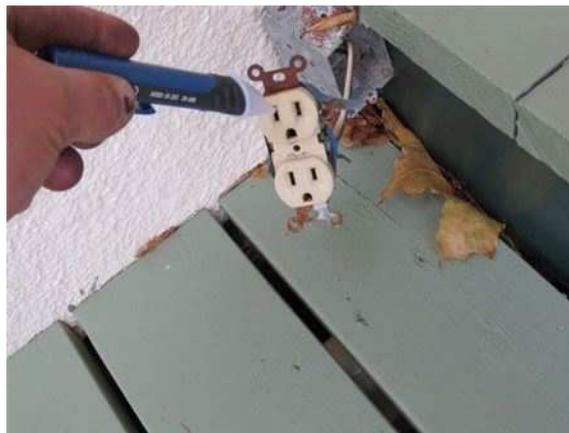
L'installation est actuellement dangereuse car la prise est à découvert et mal installée.

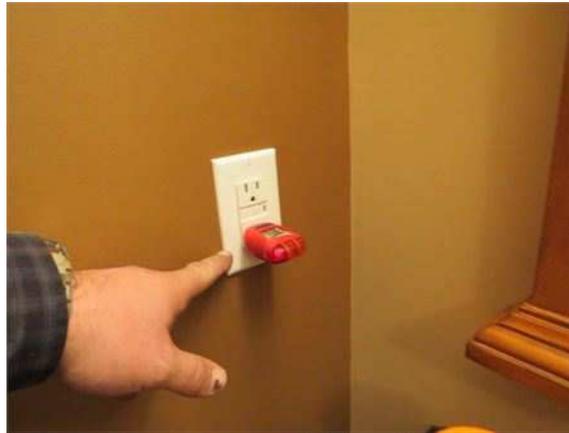
Salle de bain au rez-de-chaussé

Lors de notre visite, une prise de type détecteur de fuite (DDFT) située dans une salle de bain n'a pas répondu au test de déviation de courant. Nous vous conseillons de la remplacer ou de faire vérifier les connexions par un électricien compétent.

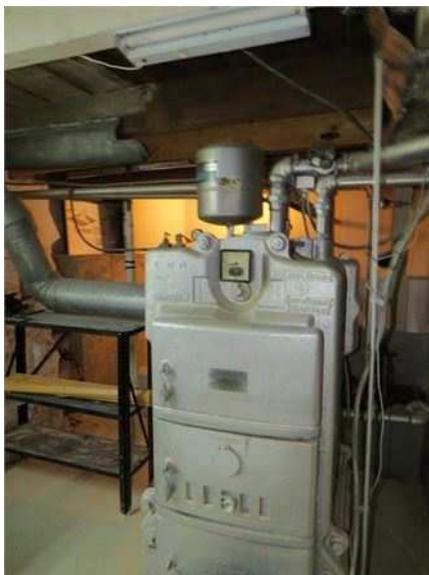
Le système n'a pu être mis en fonction car il n'y avait plus d'huile. **RECOMMANDE DE CONSULTER UN SPÉCIALISTE EN CHAUFFAGE AFIN DE VÉRIFIER LE SYSTÈME ET SON FONCTIONNEMENT AVANT DE FINALISER LA TRANSACTION.** Le vendeur déclare que le système est fonctionnel.

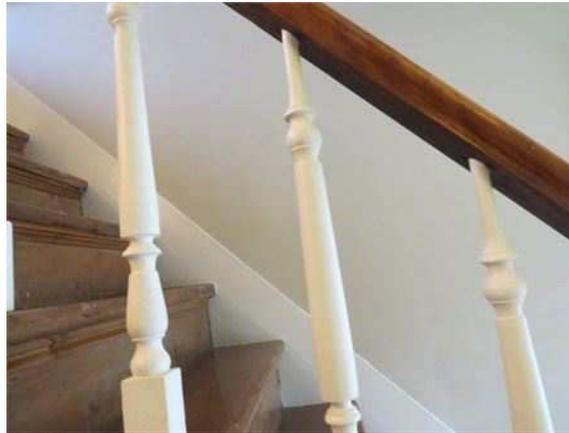
Nous avons remarqué un espacement trop large entre les balustres. Cela présente un risque d'accident pour les enfants. Empêcher temporairement l'accès aux jeunes enfants à la zone de risque. Modifier ou remplacer les balustres au besoin.

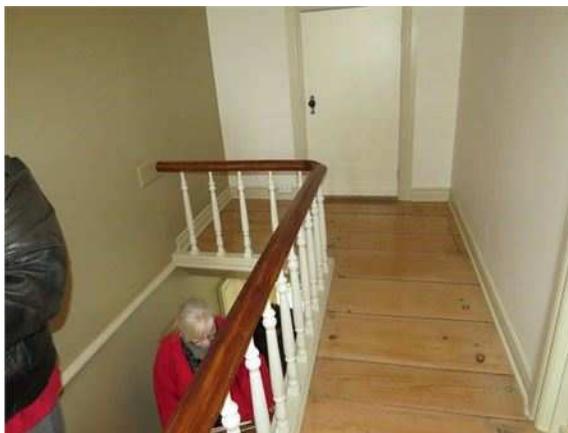
Le garde-corps est de hauteur insuffisante à l'étage. Pour la sécurité des occupants, la hauteur minimale des garde-corps localisés à plus de 6 pieds du sol, devrait être de 42 po.. Les baratinés ne doivent pas être espacés à plus de 4 po. et ne devraient pas être conçus de manière à permettre à un jeune enfant d'escalader la balustrade.

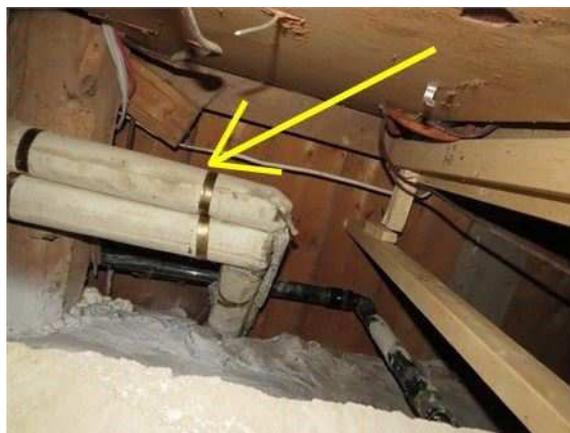
Nous avons noté la présence de substance pouvant contenir de l'amiante. L'amiante peut causer des problèmes respiratoires. Nous vous recommandons de retirer tout matériel pouvant être nuisible pour la santé. Suivre les recommandations de Santé Canada (<http://www.hc-sc.gc.ca/hl-vs/iyh-vsv/environ/asbestos-amiante-fra.php>) ou utilisez les services d'un entrepreneur spécialisé en décontamination.

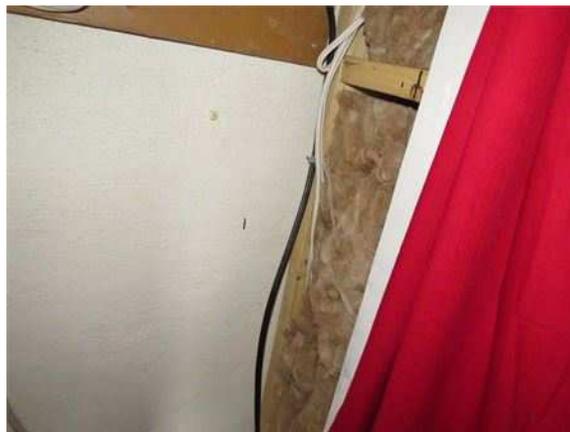
Nous avons noté la pose d'une laine isolante sans pare-vapeur près du panneau de l'annexe. L'humidité intérieure pourrait se condenser dans la laine et produire des odeurs de moisissure. Pour éviter ce problème, on doit poser un pare-vapeur du côté chaud de l'isolant (polyéthylène scellé au pourtour)..

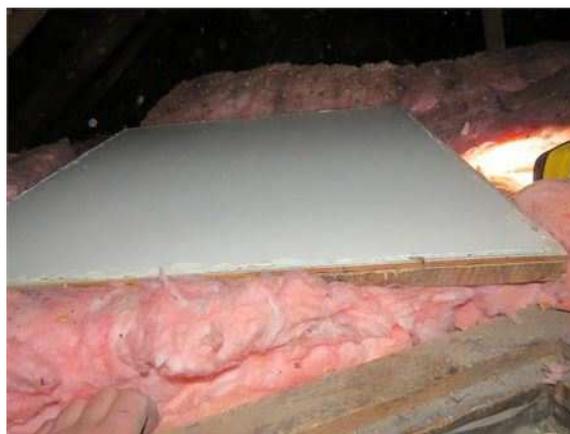
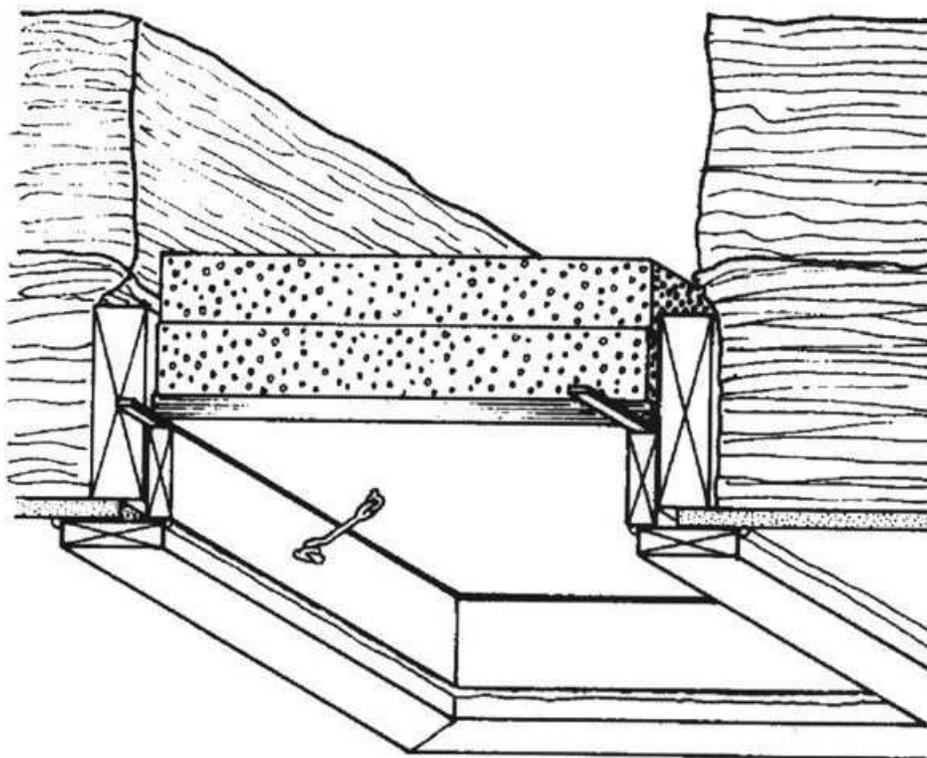
La trappe d'accès à l'entretoit nécessiterait un joint d'étanchéité (néoprène) sur son pourtour et aurait avantage à être plus lourde pour que le contact avec ce joint soit efficace. Une construction plus permanente serait souhaitable. Nous recommandons d'isoler adéquatement cette trappe d'accès pour obtenir la même résistance thermique que les plafonds.

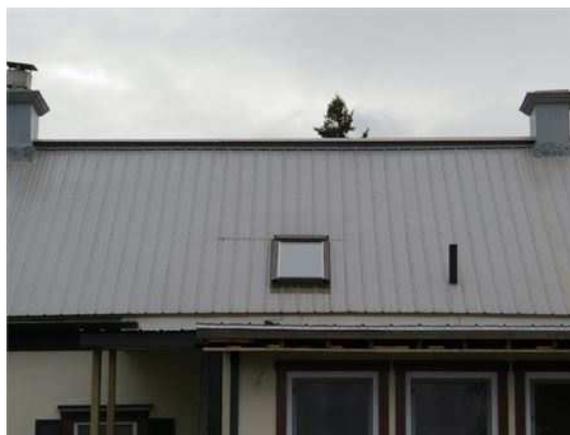
Nous avons noté l'absence de ventilateur sur le toit de l'annexe afin d'assurer la ventilation du vide sous le toit. Le vendeur déclare qu'il y a un jeu d'air au toit de l'annexe.

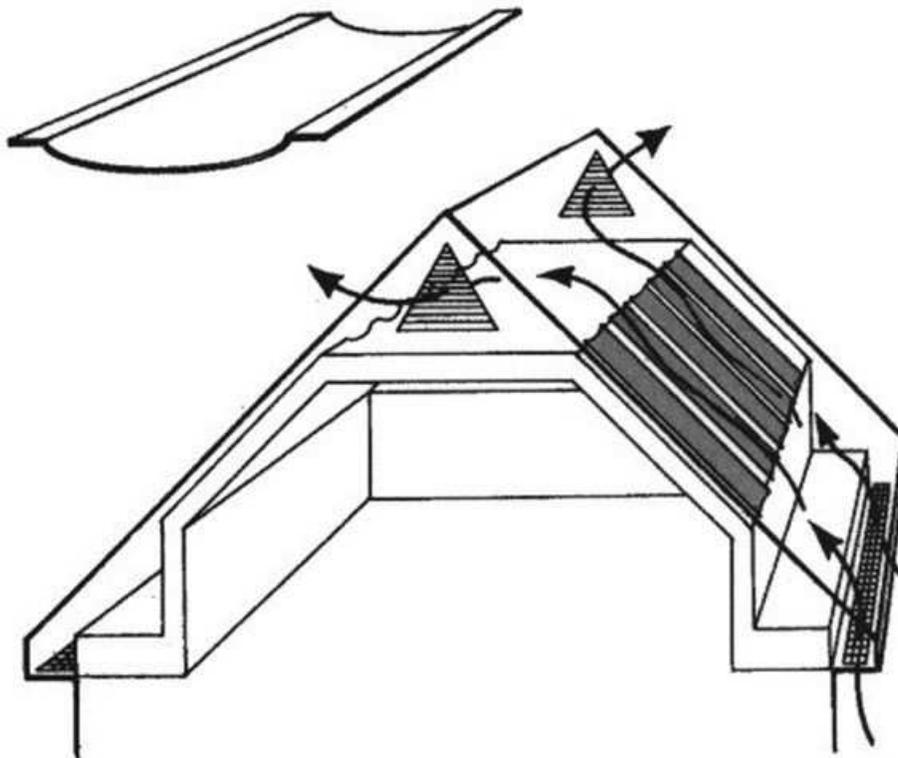
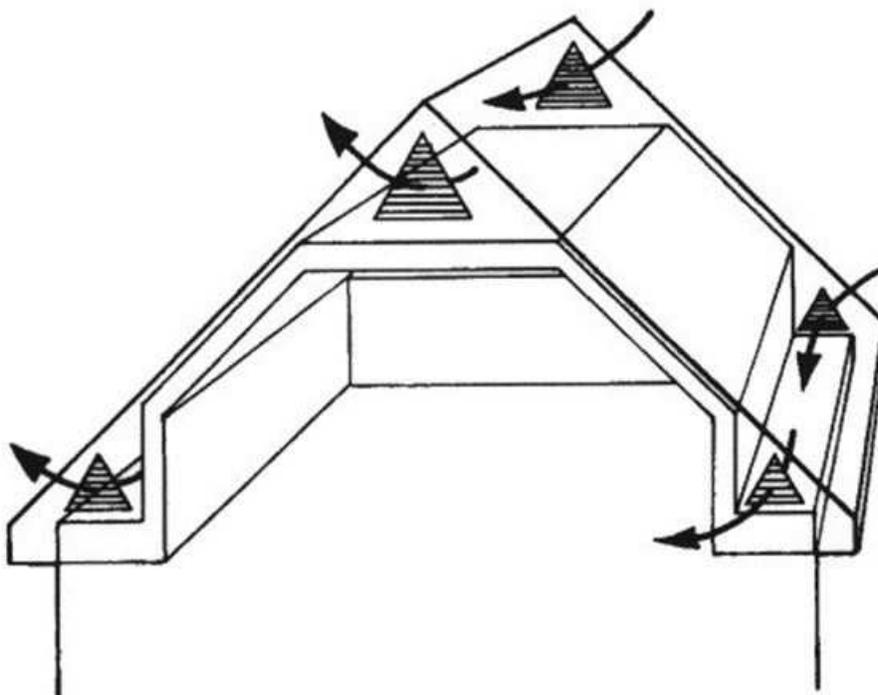
Le vendeur déclare qu'il y a un jeu d'air dans tous les parties de l'entretoit y comprise les mansardes et que la ventilation est suffisante. Celui-ci a créer des ouvertures au pontage afin de permette une ventilation.
