# RAPPORT D'INSPECTION PRÉACHAT

PROPRIÉTÉ SISE AU  
543, Marie-Victorin  
Verchères, (Québec) J0L 2R0

Dossier : 20131108A

ADRESSE : 543, Marie-Victorin, Verchères (Québec) J0L 2R0  
TYPE DE LA PROPRIÉTÉ : Ancestrale  
ANNÉE DE CONSTRUCTION : 1890  
ORIENTATION DE LA FAÇADE : Sud

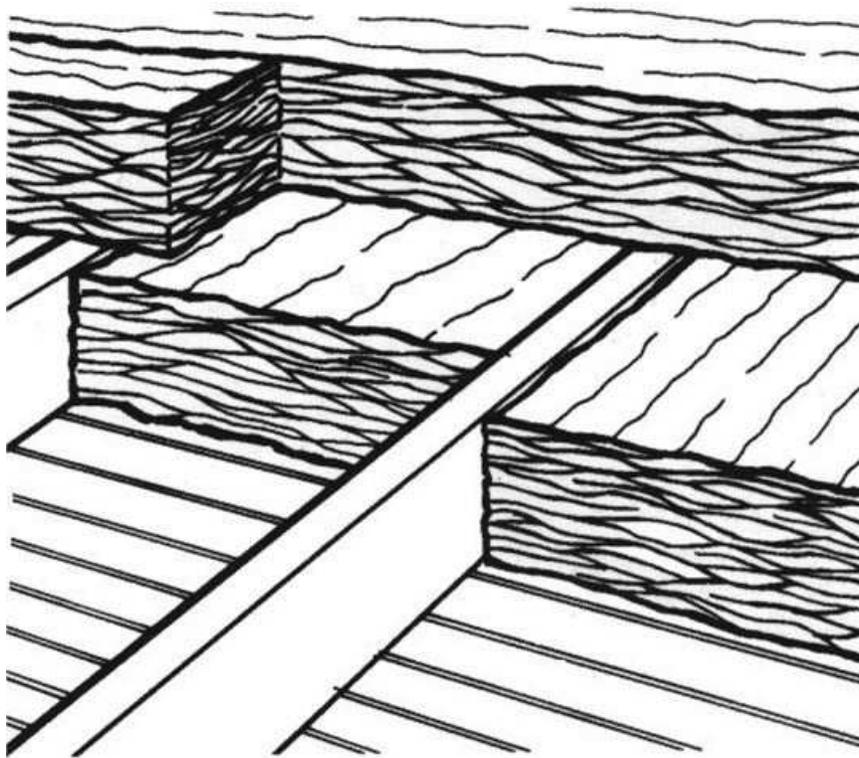
La conception des murs aux étages n'a pu être vérifiée en raison de la présence de revêtement (gypse). L'annexe a été isolée avec de la laine et un isolant rigide conformément au code en vigueur selon le vendeur.

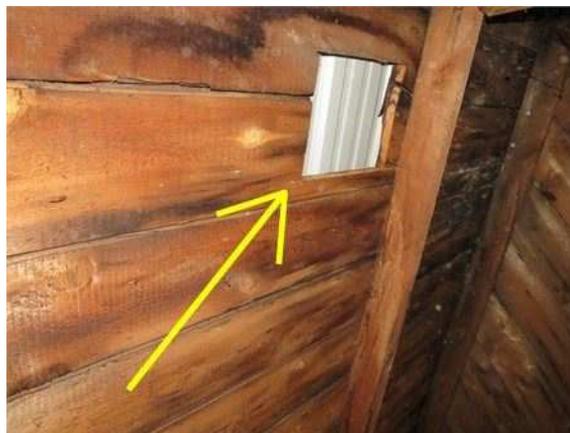
Le vendeur déclare qu'il y a un jeu d'air dans tous les parties de l'entretoit y comprise les mansardes et que la ventilation est suffisante. Celui-ci a créer des ouvertures au pontage afin de permette une ventilation.

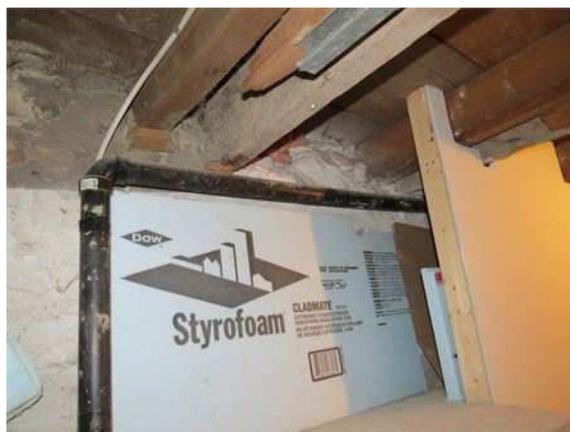
Nous avons noté la présence d'un isolant de polystyrène extrudé (isolant rigide) sans protection ignifuge dans un espace habité de la maison. Ce matériau est combustible et dégage des vapeurs toxiques en cas de feu. Nous recommandons de le recouvrir d'un matériau ignifuge tel un panneau de placoplâtre (gypse firecode).
